# 建设项目竣工环境保护验收调查报告

项目名称：云南陇川通用机场项目

编制单位：中铁二院工程集团有限责任公司

二〇二四年一月

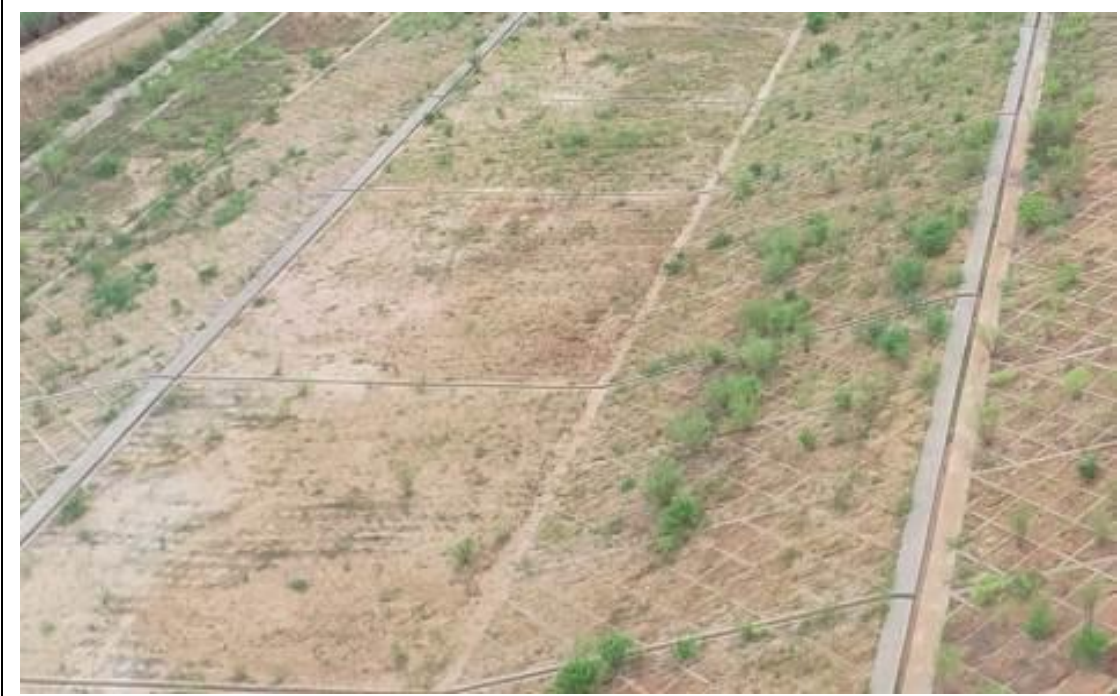
飞行区马道排水沟

本工程完成的水土保持工程措施为：土剥离 14.642 万  $m^3$ ，浆砌块石明沟 3315.69m，钢筋混凝土盖板明沟 227.8m，坡面竖向急流槽 758.55m，坡面马道排水沟 7044.59m，坡脚及坡顶排水沟 5737.77m，顺接排水沟 517m，消力池 4 口。工程建设实际水土保持工程措施工程量，工程措施体系基本完整，工程量部分变化基本合理，实际实施情况基本到位，布局较为合理，实施的水土保持措施具有针对性，能满足工程水土保持防治要求。

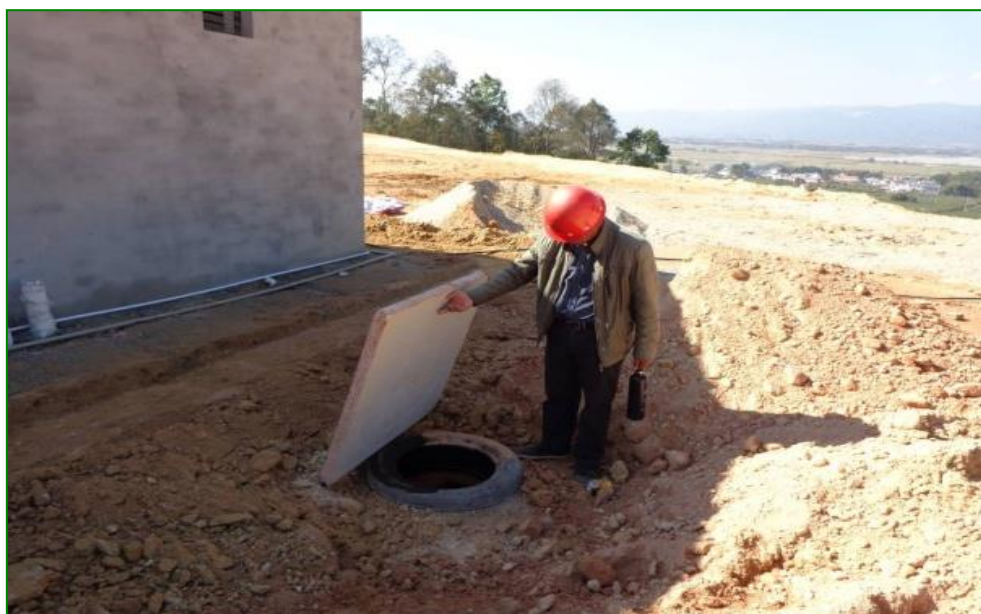
图 6.1-1 项目施工期废水处理措施（化粪池）

根据建设单位提供的资料及《云南陇川通用机场项目环境保护监理季报》，项目施工期间临时施工营地的生活污水经过化粪池预处理，并定期清掏，作为农家肥料，充分利用不外排。

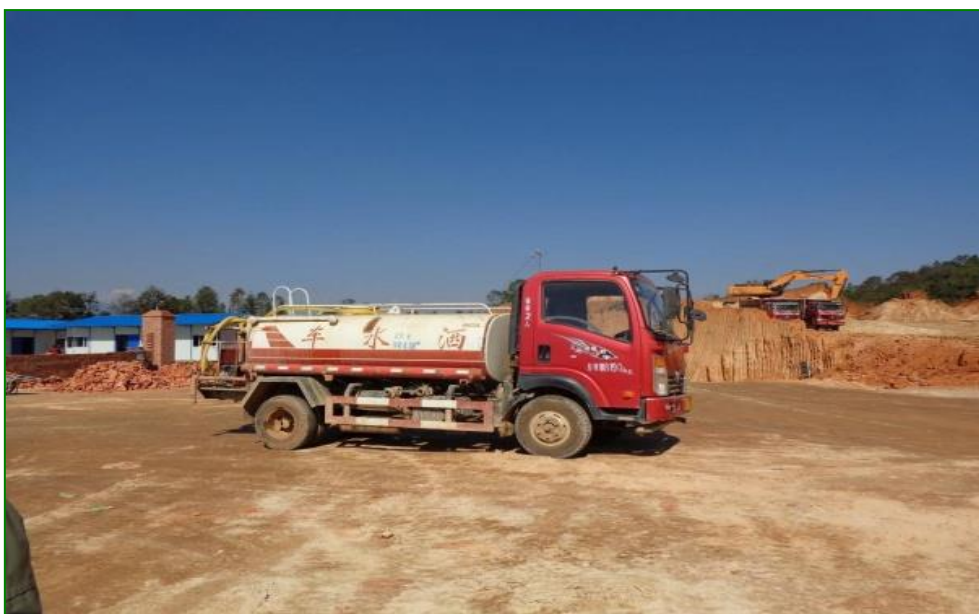
图 6.2-1 项目施工期大气环境保护措施（施工期场地洒水）

- 5、施工方修建临时工棚和材料仓库，堆放水泥、建材、设备等；
- 6、在施工道路和运输道路洒水降尘，保持湿润；
- 7、运输车辆必须经由“过水路段”冲洗干净后方离场上路行驶；
- 8、弃土运输车辆做到不超载，施工现场采取封闭式管理；
- 9、根据天气情况对道路和施工场地洒水：夏季、秋季每天两次，分别在早晨开工前和午饭开工前；冬春季每天4次，每隔2小时1次。洒水量适度，既起到防尘作用又避免因洒水过多而影响活动。

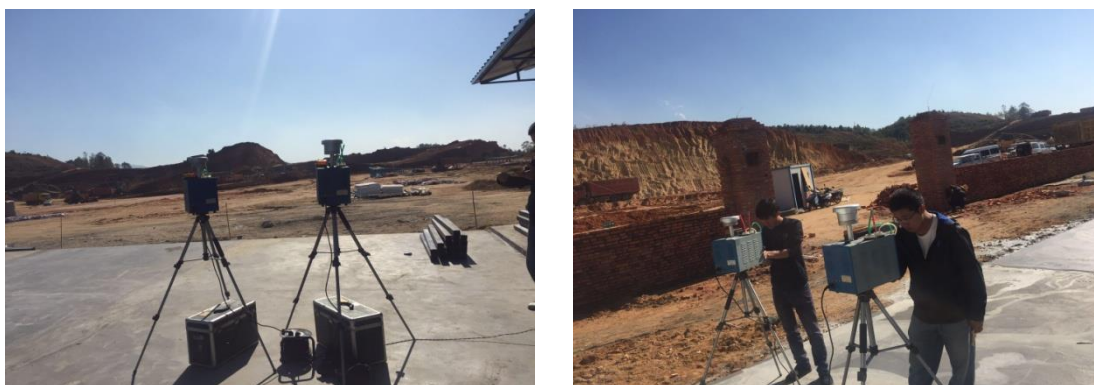
图 6.2-2 项目大气现场监测照片

- 1、监测项目：TSP、PM<sub>10</sub>
- 2、监测频率：2017 年 12 月~2018 年 10 月期间，每个季度监测 1 次，TSP 每次连续监测 24 小时，PM<sub>10</sub> 每次连续监测 20 小时，并根据实际情况对监测频次进行调整。
- 3、监测点位：项目施工作业区上风向、项目施工作业区下风向

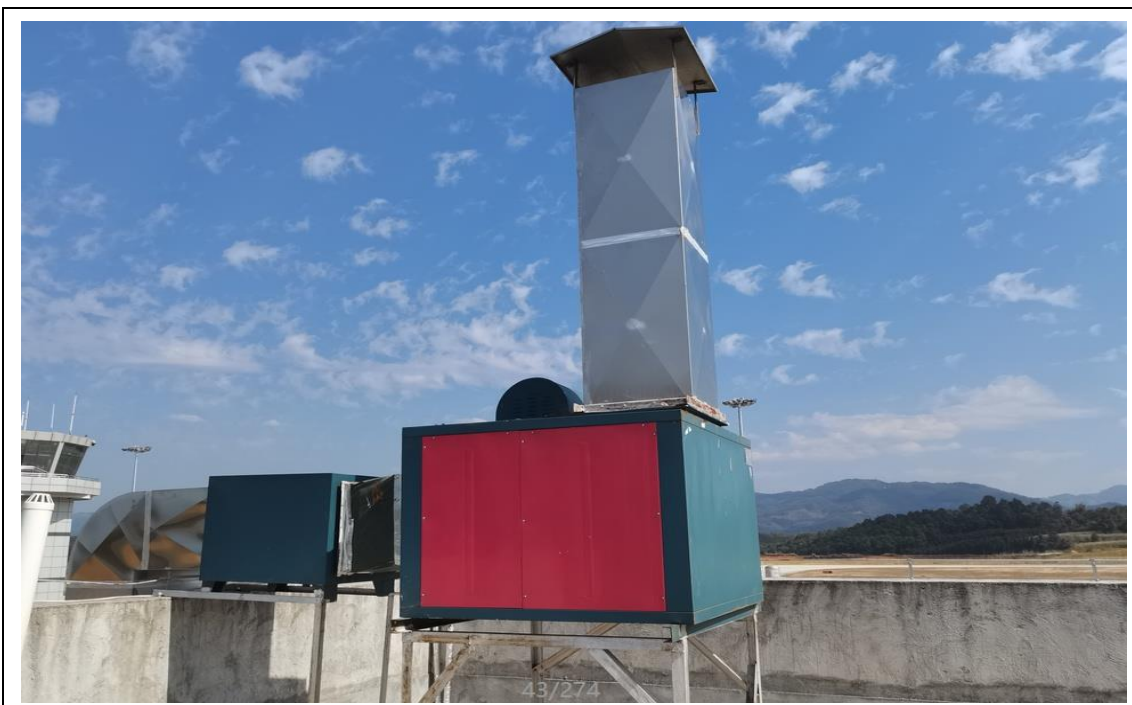
食堂油烟净化器

食堂油烟经油烟净化器处理后，净化效率达到 90%以上，满足环评及批复相关要求，机场无组织排放的废气浓度较低，均能满足相关标准要求，说明本工程所采取的各项环境空气保护措施是有效的，对周边的大气环境影响较小。

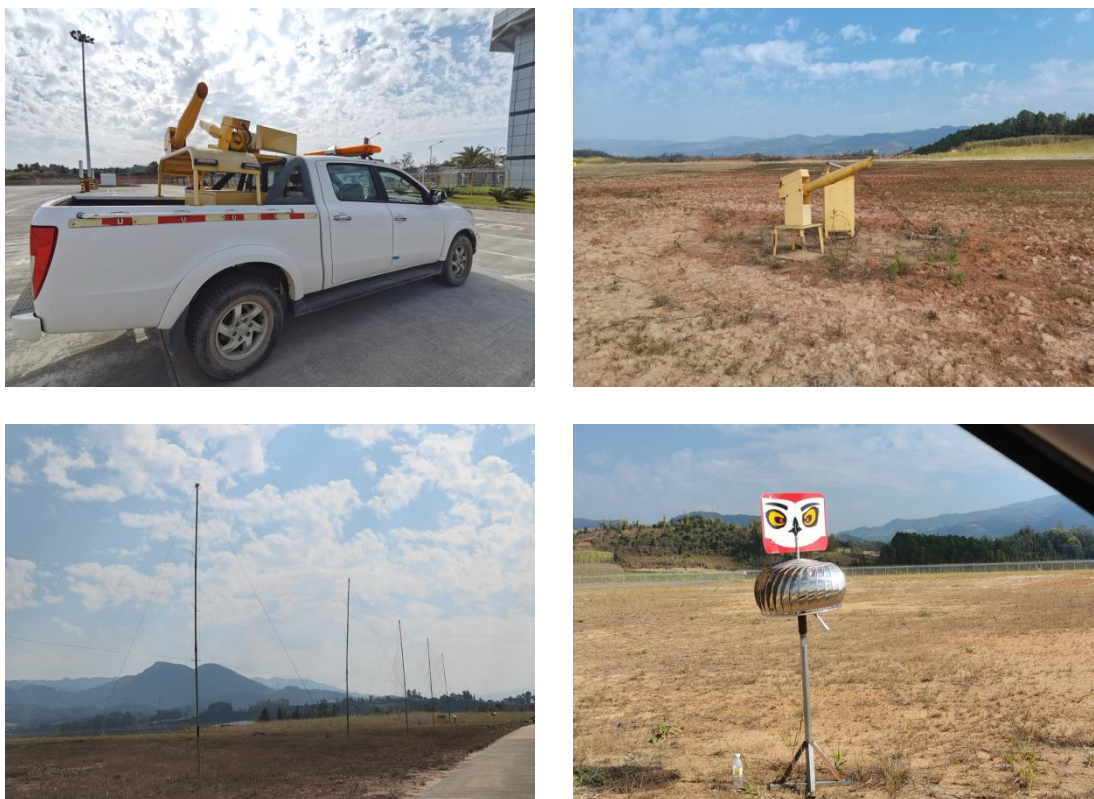
图 11.1-1 驱鸟设施

(2) 做好对飞行区内捕鸟网的设置工作，预防猛禽对航空器活动的侵扰。

(3) 各排水明渠加设防护栏，阻止其进入飞行场地。
